# 赣州市通天岩景区大山门地块文化设施用地 第一阶段土壤污染状况调查报告

项目单位：赣州通天岩风景名胜区开发管理有限责任公司  
编制单位：赣州市瑞达勘测规划有限公司

二〇二五年四月

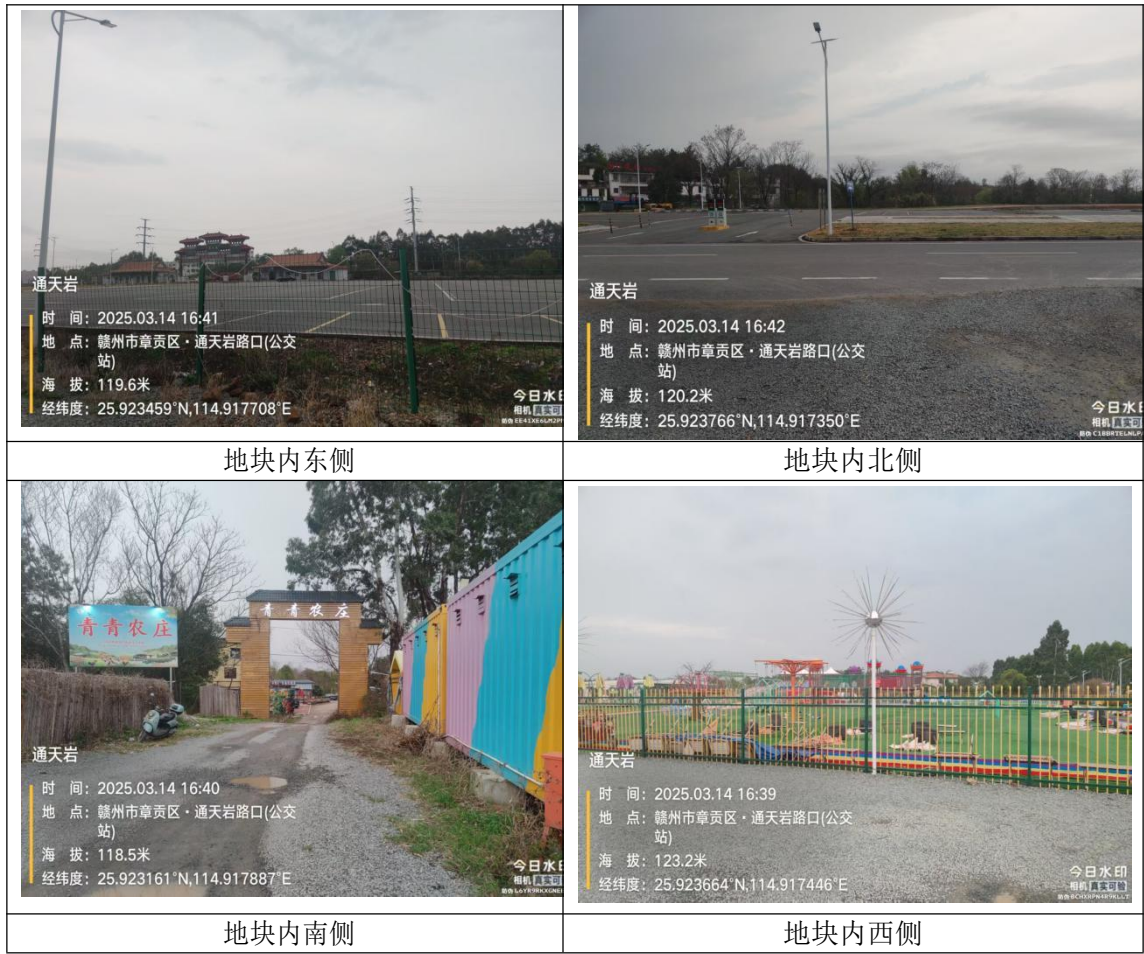
图 3.6-1地块一现状图

通过人员访谈及现场踏勘可知，本地块现状为通天岩景区主停车场，地面已硬化。根据现场踏勘，本地块现场无其他固废、危废以及其他造成土壤污染的污染源，也无可能造成土壤和地下水污染的异常迹象。地块现状实景见图3.6-1。

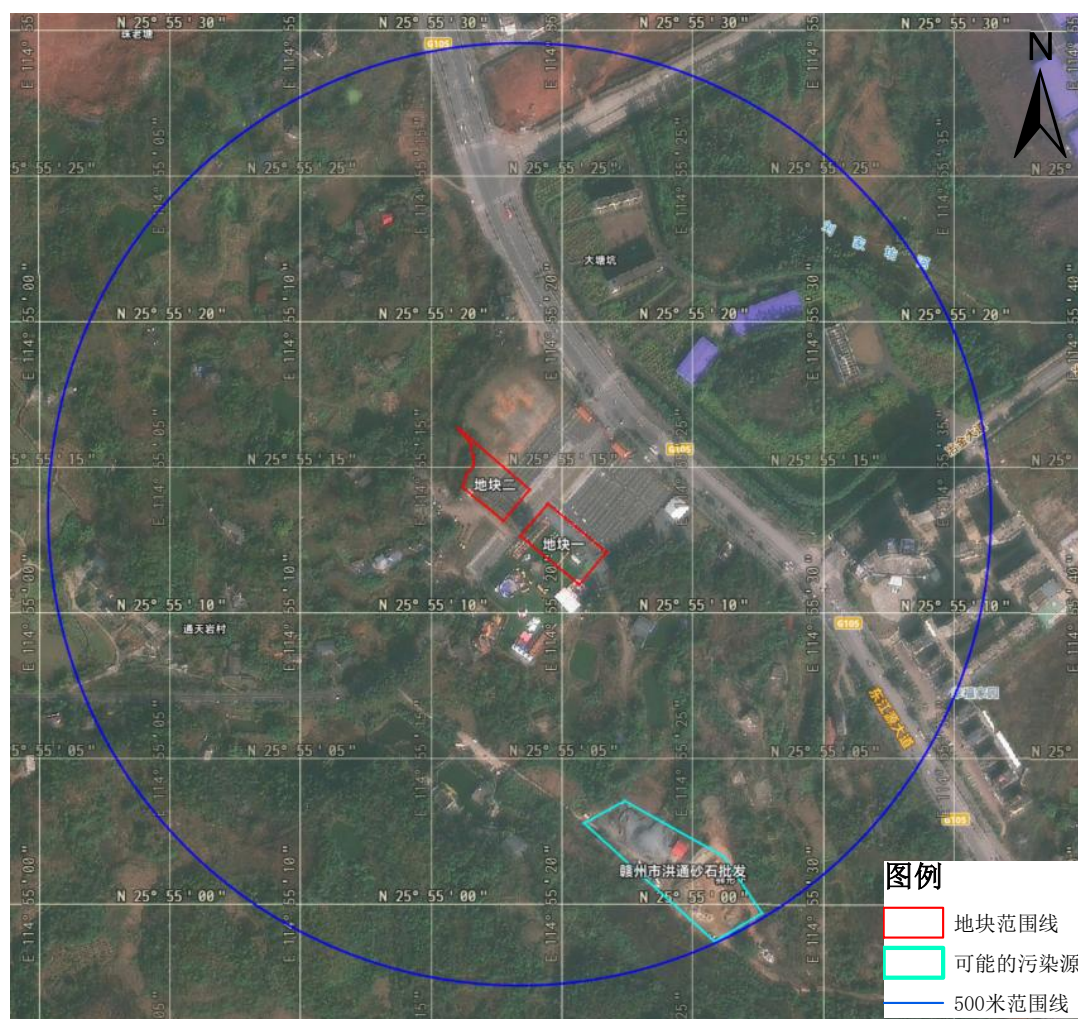
图 4.3-1地块周边500m范围工业企业及可能得污染源分布

根据现场实际调查和人员访谈相结合，本地块周边500m范围内存在污染源主要为地块南侧约350m的赣州市洪通砂石批发，与本地块位置关系见图4.3-1。

赣州市洪通砂石批发主要从事砂石买卖（堆砂场，堆石场），主要污染为颗粒物等对地下水基本无影响，其产生的扬尘经治理后，可达标，对区域大气环境及地块影响较小；根据地块及周边的地形地势调查，本项目地块区域地势平坦，地块海拔均在119m左右。赣州市洪通砂石批发本项目地块南侧，中心位置经纬度114° 55′ 25.18″，25° 55′ 0.79″，海拔约109m，地势低于本地块。本地块区域地势西北侧高，东南侧低，地下水流向总体自近西北向东南，向赣江排泄。综上，赣州市洪通砂石批发对地下水不产生影响，并且地下水不存在污染项目地块的迁移途径，因此，周边工业企业污染源对本地块影响较小。

地块周边主要为停车场、居民区。停车场可能有汽车漏油所产生的污染，但停车场为硬化路面，因此车辆漏油对地下水和土壤环境影响较小。周边500m范围的污染源为赣州市洪通砂石批发位于本地块下游，主要污染为颗粒物等，不会对地下水产生影响，其产生的扬尘治理后对区域大气环境及地块影响较小；综上，本项目地块周边的污染源其对本地块土壤、地下水影响较小环境风险可接受。
